Compuesto de reparación flexible, multipropósito

BELZONA
2211

Belzona 2211 (MP Hi-Build Elastomer) es un compuesto de reparación elastomérico en pasta de dos componentes, diseñado para reparar y reconstruir piezas de goma.

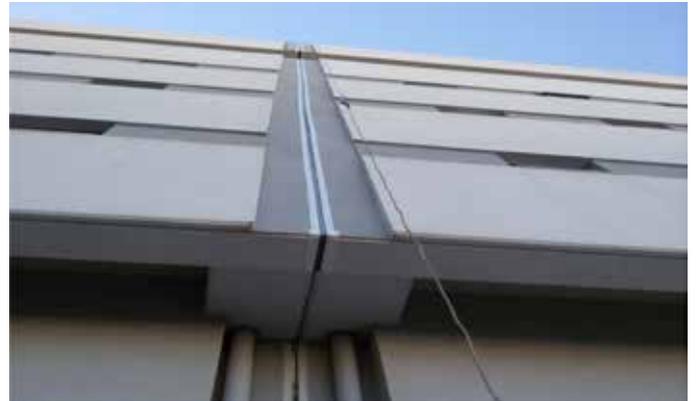
Reconstrucción de pieza dañada

Reparación de rasgadura y grieta

Moldeado de nueva pieza

Sellado de materiales disímiles
