Sistema de protección para hormigón

BELZONA®

4151

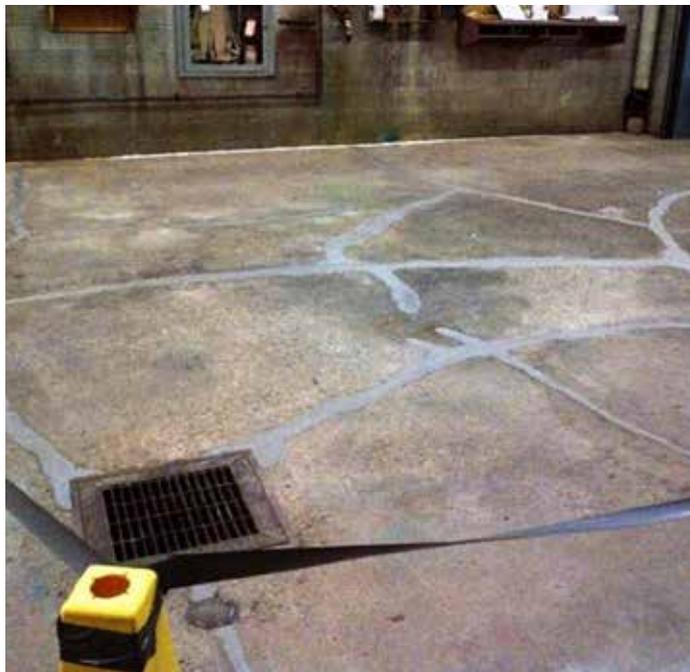
Grieta reparada con el sistema Belzona 4151 y 4111

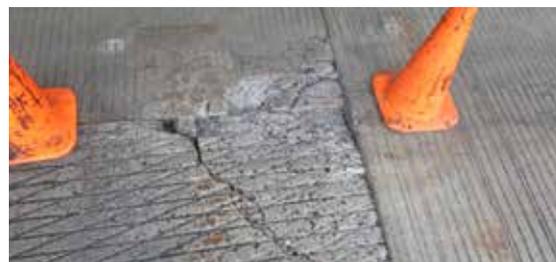
Un panel de hormigón presentaba agrietamiento y causaba problemas en el camino.

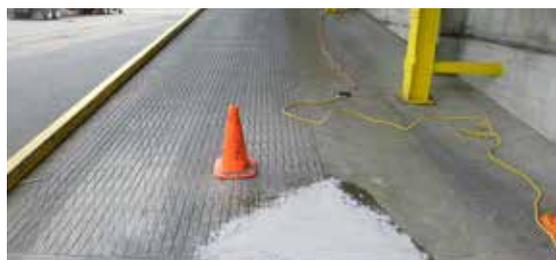
Se empleó el sistema Belzona 4151 + 4111 para reconstruir y alisar el área agrietada.

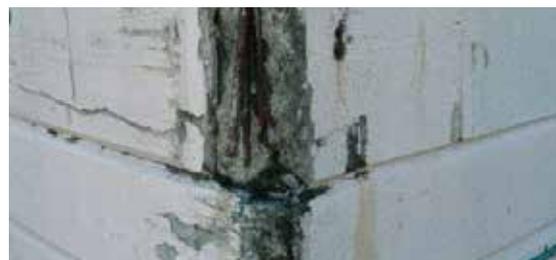
La esquina de una pared presentaba graves daños.

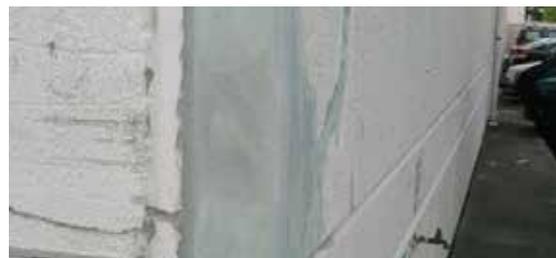
Primero se inyectó Belzona 4151 y luego se rellenaron las grietas con Belzona 4111.
