Recubrimiento de alto rendimiento resistente a sustancias químicas

BELZONA®
4311

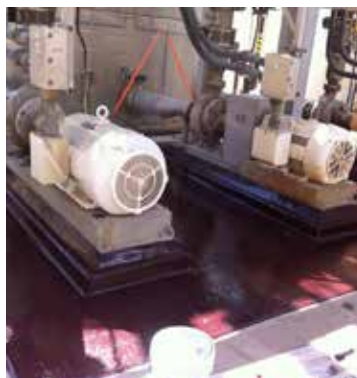
La facilidad de su aplicación con brocha contribuye a proteger diferentes geometrías del ataque químico.

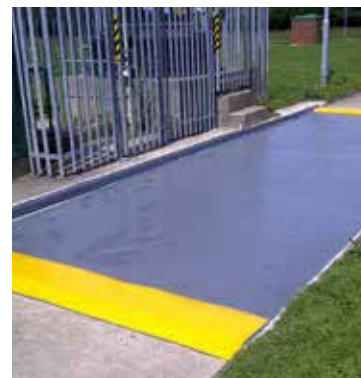
Su elevada resistencia a la compresión resulta ideal para áreas de llenado o carga de productos químicos
