Recubrimiento para protección contra la corrosión, la abrasión y el ataque químico

BELZONA[®]

5111

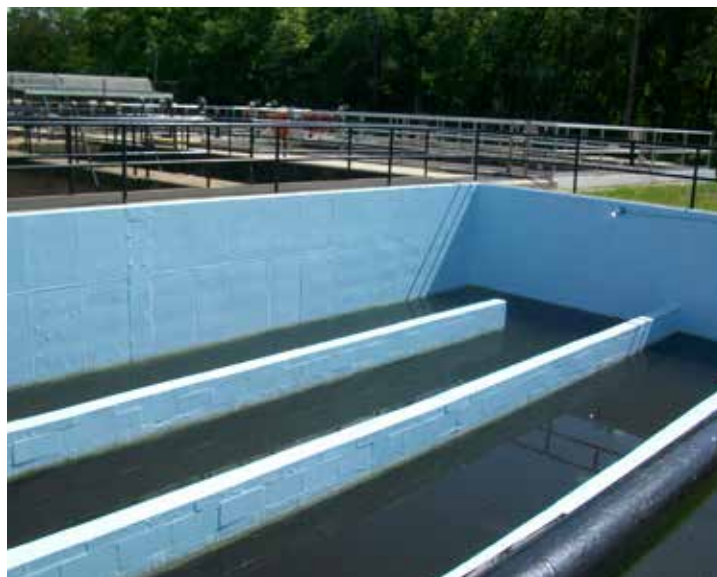
Belzona 5111 empleado para proteger la pared de un tanque de cloro

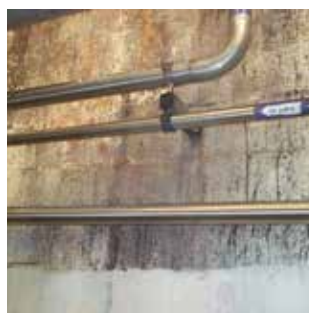
Pared antes de la aplicación
